श्री युवाल चैन, जैतन विशेषज्ञ, ईजरायल द्वारा विभिन्न कृषको के खेतों पर भ्रमण किया गया। भ्रमण के दौरान उनके द्वारा दिये गये तकनीकी निर्देश का विवरण निम्न प्रकार से है –

**25 जून से 30 जून 2017**

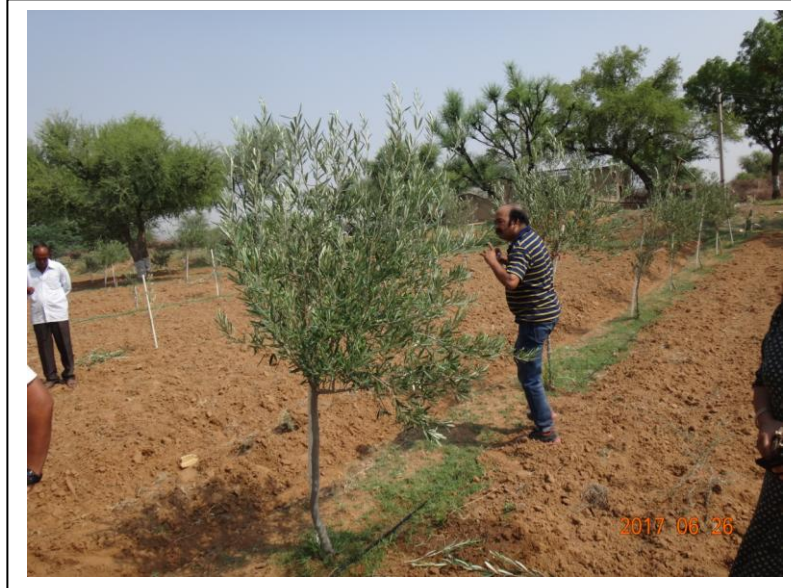
**दिनांक 26.6.2017 स्थान नांवा शहर**

1. ड्रिप संयंत्र की स्थापना सही नहीं है। वर्तमान में 12 एम एम की एक लाईन स्थापित है जो कि राजस्थान ओलिव कल्टीवेशन द्वारा स्थापित तकनीकी मापदण्डों के अनुसार नहीं है। सामान्यतः 16 एमएम की 2 लेटरल लाईन होनी चाहिये जिसमें प्रत्येक 50 सेमी0 पर ड्रिपर होना चाहिये। यह भी सावधानी रखे कि ड्रिपर कम से कम मात्रा का हो जैसे 2 लीटर प्रति घण्टा। पानी में बहुत अधिक महीन मिट्टी होने पर ही इससे अधिक मात्रा का ड्रिपर होना चाहिये।

2. किसान के द्वारा इनके पूर्व भ्रमण के पश्चात दो ड्रिपर अतिरिक्त लगाये गये हैं। जिसका प्रभाव पौधों पर दिखायी दे रहा है। पौधे अभी वृद्धि अवस्था में हैं। अभी भी एक लेटरल और लगाये जाने की आवश्यकता है।

3. पूर्व में पौधों की कंटिंग गलत तरीके के कारण की गयी जिसके कारण तेज धूप में तने को नुकसान हुआ है तथा कुछ पौधे इसके कारण मृत भी हुये हैं।
4. अभी किसान को केवल मात्र पिंचिंग की सलाह दी गयी तथा अनुरोध किया गया कि अधिक से अधिक वृद्धि को प्राप्त करें।

5. सिंचाई के पानी की विद्युत चालकता बहुत अधिक लगभग 8 के समीप है ऐसे में अधिक मात्रा में कार्बनिक प्रदार्थ अथवा 4 डी एक्वा सिस्टम लगवाये जाने की सलाह दी गयी।

6. यह भी सुझाया गया कि चूकि जमीन नमक के झील के मुहाने पर है तथा पानी अधिक खारा है जो कि समय के साथ अधिक खारा होता जायेगा ऐसे में पानी की गुणवत्ता सुधारी जानी आवश्यक है।

Cv Coratina, trunk too high in relation to tree height

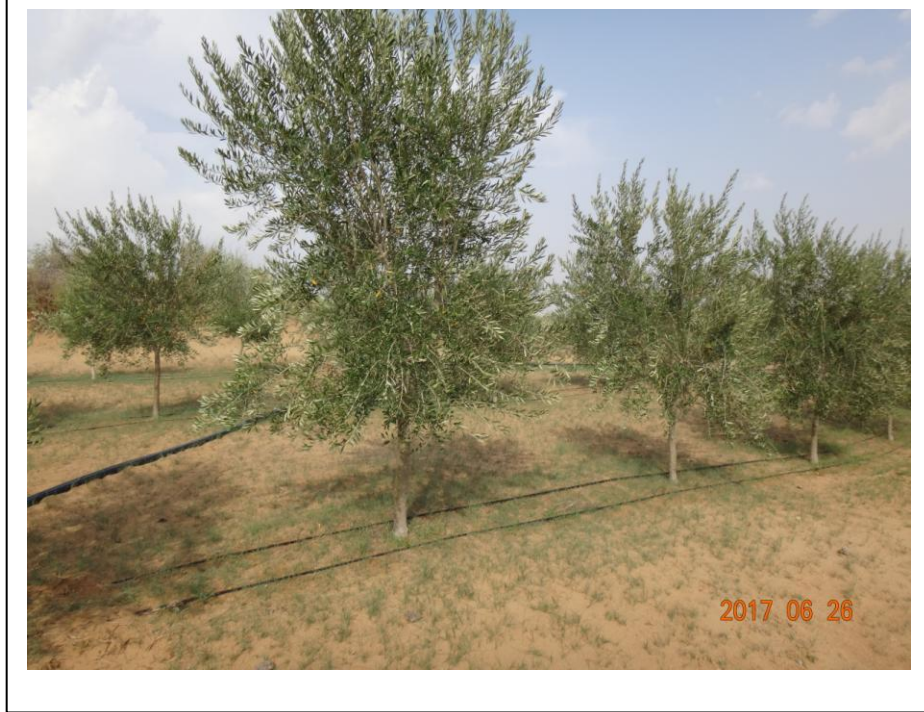
स्थान – मोमासर बीकानेर

1. फार्म बहुत ही बढ़िया स्तर से संधारित किया गया है। प्रथम दृष्टि में राजस्थान के सभी किसानों की अपेक्षा फार्म सही प्रकार से आधुनिक पद्धति से संधारित है।
2. पौधों की पूर्णता में सुधार की आवश्यकता है कुछ पौधे विशेषकर बरनियों की वृद्धि की पूर्णता आवश्यक है।
3. मेरे विचार से बरनिया एवं कोरटिना के ब्लॉक को एक साथ सिंचाई की जानी चाहियें तथा शेष दो किस्मों को एक साथ पानी देवे। यथा संभव बरनिया के ब्लॉक में पानी की आवश्यकता अन्य ब्लॉक से अधिक होगी।
4. पौधों पानी की कमी से ग्रसित दिखायी दे रहे हैं।
5. आगामी वर्ष 2018 में यह उद्यान व्यवसायिक रूप से फल देने को तैयार है।
6. किसान के द्वारा अचानक पानी कम किये जाने के लिये बताया जो कि सही प्रक्रिया नहीं है जैतून के उद्यानों में पानी की कमी अथवा बढ़ोत्तरी अचानक नहीं करें।
7. जुलाई में एक स्प्रे बोर्डोमिक्चर का करे ताकि बारिश में किसी प्रकार की फफूंद का विकास नहीं हो यह ध्यान रखे कि स्प्रे के 8 घंटे तक बारिश नहीं हों।

8. पौधो की पूर्निग करे तथा पौधो का किस्मवार समान आकार रखे।
- 9.

Cv Barnea, water stress starting to noticed

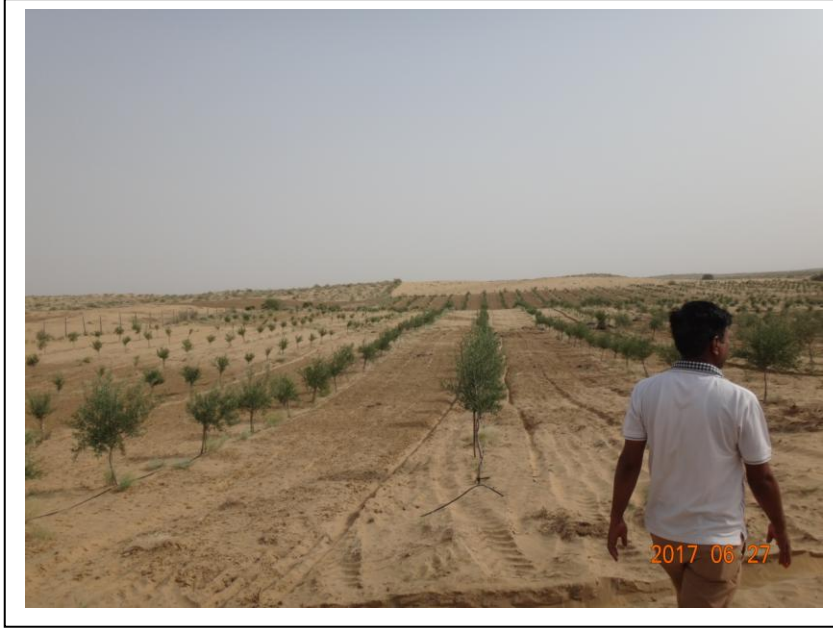
स्थान – पूगल

1. खेत का पानी बहुत अधिक खारा है पानी की ईसी लगभग 8 होने के कारण पौधो की बढवार काफी कम है।
2. खेत में रेतीली भूमि होने के कारण 4 लीटर प्रति धंटा के ड्रिपर लगाये हुये है। इसकी एक लाईन और बिछायी जानी चाहिये।
3. खेत मे पानी की कमी है नहर का पानी बहुत कम है तथा भूमि के पानी की ईसी बहुत ज्यादा है।
4. खेत मे कार्बनिक पर्दाथ की मात्रा बढायें।
5. खेत में यदि 4 डी एक्वा स्थापित करे तो वांछित परिणाम प्राप्त हो सकते है।

General view Pogel farm

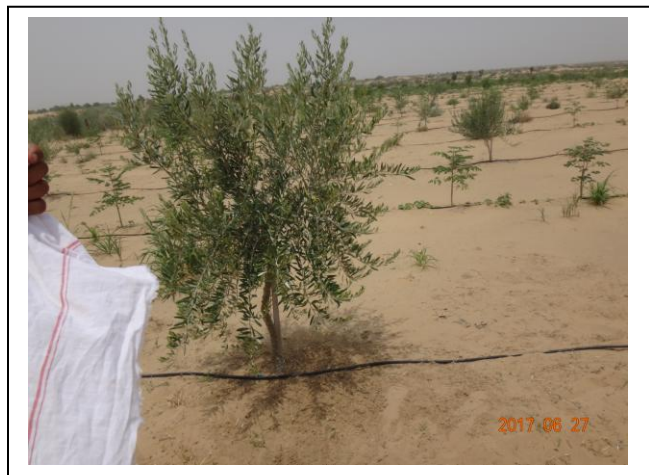
स्थान – खाजूवाला फार्म

1. पौधे लगभग 3 वर्ष पुराने है लेकिन ड्रिप सिंचाई संयंत्र त्रुटिपूर्ण होने के कारण पौधा का अपेक्षित विकास नहीं हुआ है।
2. ड्रिप सिंचाई के लिये उपरोक्तानुसार संयंत्र करने का प्रस्ताव है।
3. पौधो की पूर्निग सही नहीं है ऐसे मे सही पूर्निग करने का प्रशिक्षण दिया गया।
4. पौधो में सही प्रकार से उर्वरक प्रबंध करने की सलाह दी जाती है।

### Cv Coratina balanced training

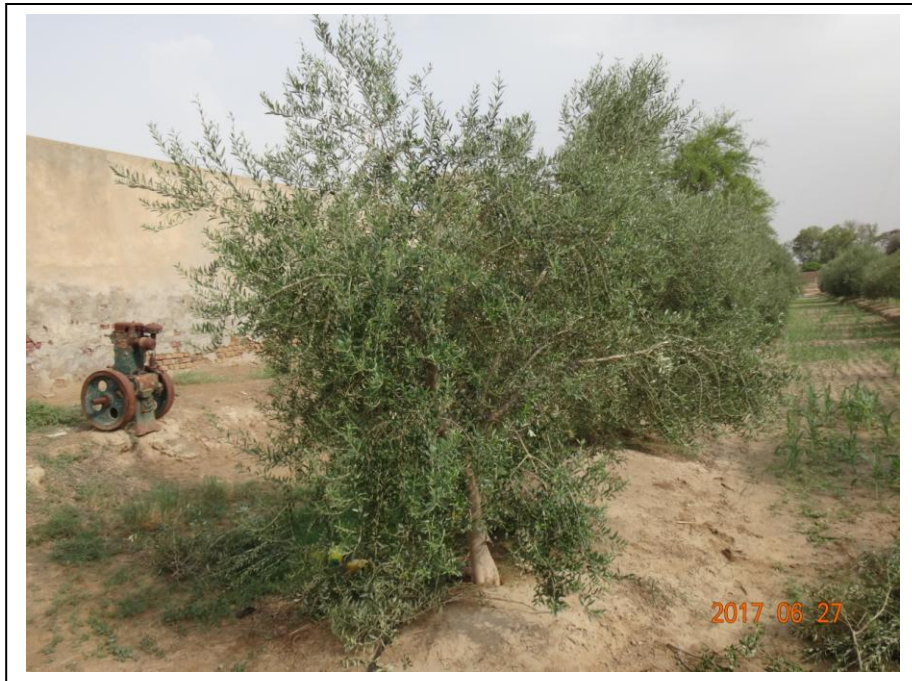
स्थान – समेजा कोटी श्रीगगांनगर

1. पौधो की सिंचाई व्यवस्था उचित नहीं है।
2. पौधो को गर्मी में पानी नहीं मिलने के कारण फल झड़े है।
3. प्रत्येक 50 सेमी पर 2 लीटर के ड्रिपर करने पर वर्ष 2018 मे यह बाग व्यवसायिक रूप से उत्पादन देगा।
4. पौधो मे अभी तक उर्वरक नहीं दिये गये है। उर्वरक प्रबंधन की सलाह दी जाती है। आगामी वर्ष के उत्पादन के लिये कृन्तन क्रियाये सुझाये अनुसार करवायी जाना उचित होगा।

Cv Arbequina, after training, good shape and size

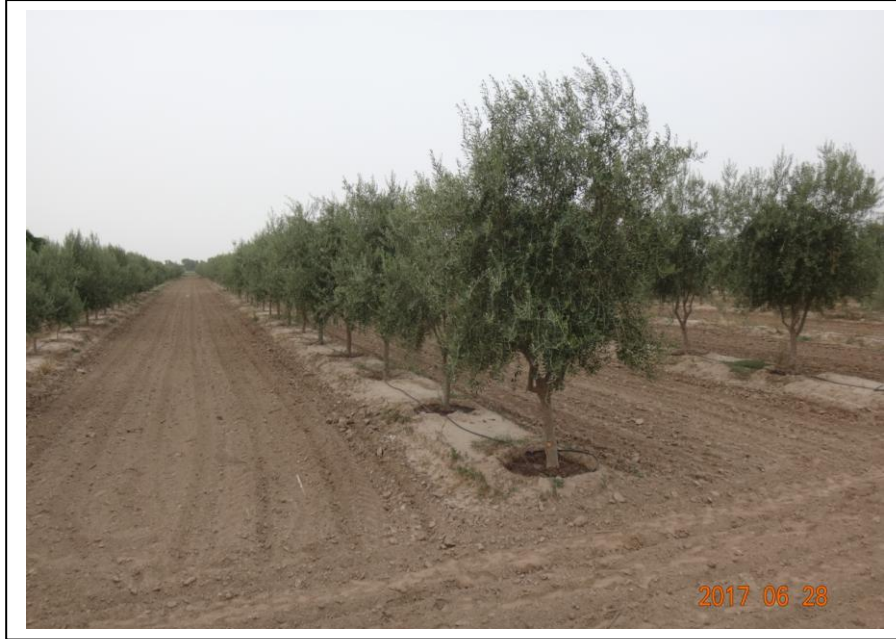
### स्थान – मदेरा श्रीगगांनगर

1. यह उद्यान लगभग 4 वर्ष पुराना है। केवल मात्र एक ही ड्रिप लाईन पर होने के कारण फल झड़े है।
2. प्रूर्निगं सही तरीके से करने का सुझाव है। पौधो में उर्वरक देवें।
3. आगामी वर्ष में व्यवसायिक उत्पादन प्रारम्भ होगा।
4. पौधो की बढवार उचित है जो कि सही प्रकार से रखने की जरूरत है।

Cv Barnea, irrigated by 2 dripper, trunks are too high

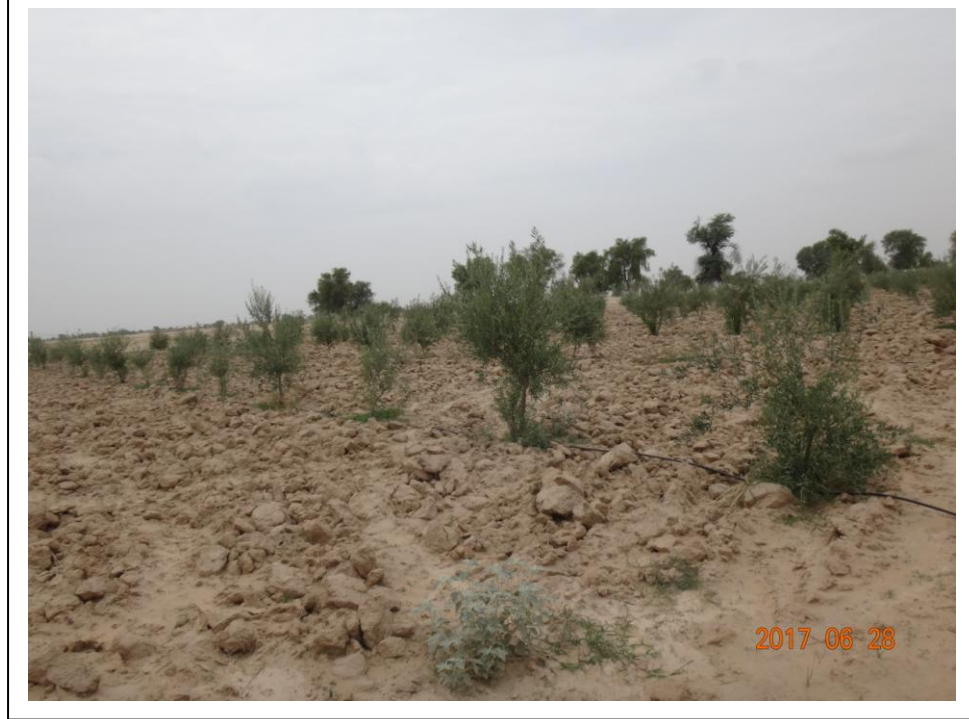
### स्थान – पीलीबंगा

1. पौधे की कंटिंग सही नहीं होने के कारण इनकी आकृति सही नहीं है। ड्रिपर सही प्रकार से व्यवस्थित करें।
2. उर्वरक का प्रबंधन करें

3. पूर्निग बताये गये तरीके से करने पर आगामी सत्र में अरबिक्यूना में फल आ सकेंगे।
4. गोबर की खाद दें

Soil with high Sodium level  
Plants are not Trained.

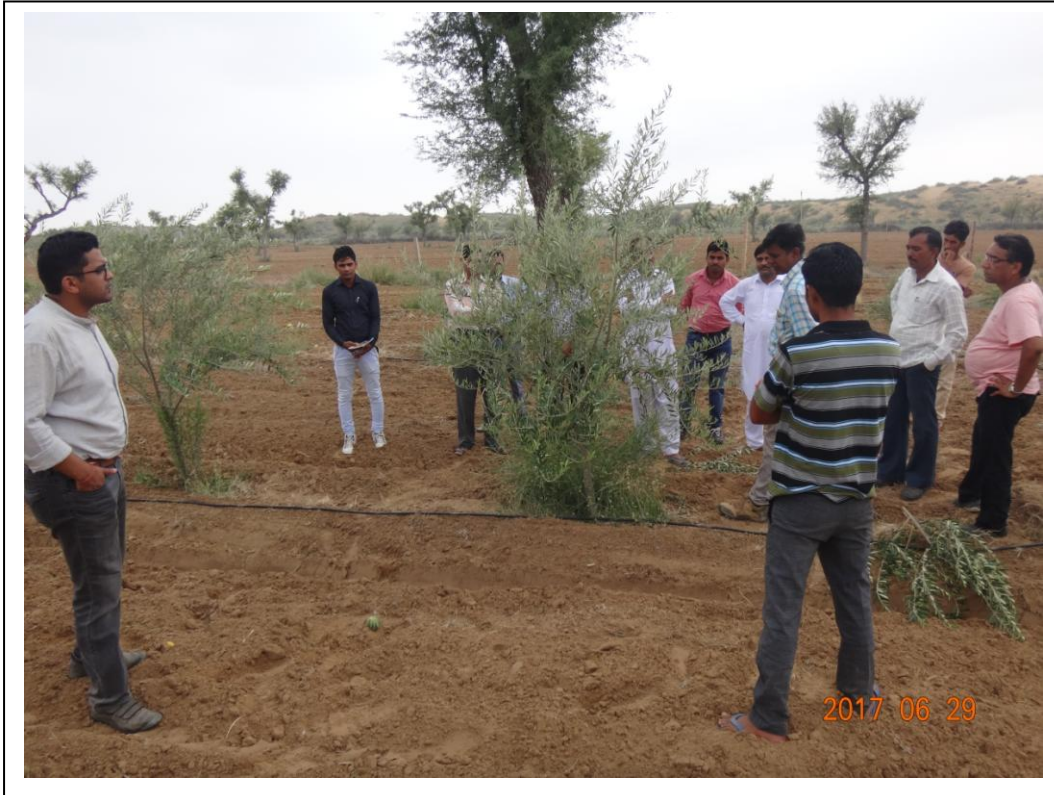
स्थान – नापासर बीकानेर

1. लगभग 30 हेक्टेयर का 4 साल पुराना बाग है जो कि गलत पूर्निग के कारण बुरी तरह से बिगडा हुआ है।
2. विगत भ्रमण पर बताये गये तरीके से उपचारित पौधो का विकास बहुत अच्छा हुआ है।
3. सही पूर्निग करें।
4. उर्वरको का उपयोग करें।
5. पानी अधिक खारा होने के कारण 4 डी एक्वा संयत्र स्थापित करने की सलाह दी जाती है।
- 6.

Cv Barnea, training process
